- 通学路  
 道路危険箇所

明倫小学校区 道路対策箇所図（夏季）

# 白人小学校区 道路対策箇所図（夏季）

# 札内南小学校区 道路対策箇所図（夏季）

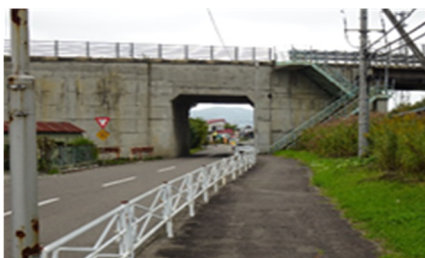
- ④ トンネルの歩道が狭く、車もスピードを上げて通行している

- ・ 学校を通じて児童に注意喚起を徹底
- ・ 交通安全指導員の見守り

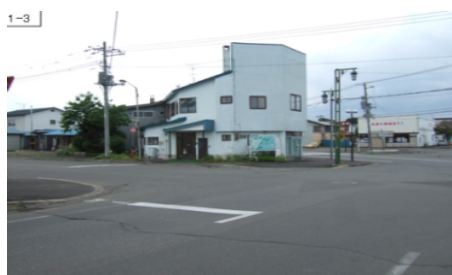
- ① 道道から出入りする車が多い

- ・ 学校を通じて児童に注意喚起を徹底

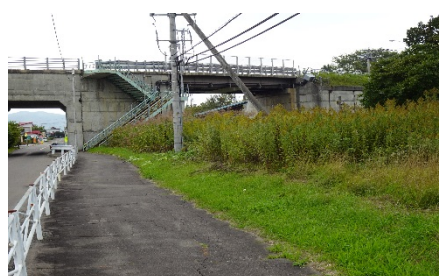
- ⑤・⑥ 線路沿いで茂みになっているところがあり視界が悪い

- ・ 茂みの整備
- ・ 学校を通じて児童に注意喚起を徹底

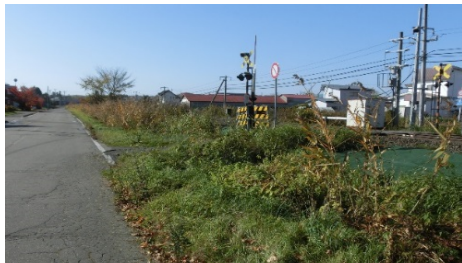
- ② 線路を横断した後、草が生い茂っており、視界が悪い

- ・ 児童に通り抜け禁止と指導

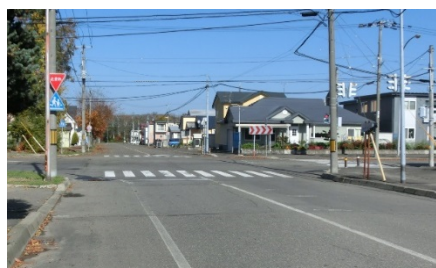
- ③ 平和通から大型車の右左折が多い

- ・ 学校を通じて児童に注意喚起を徹底

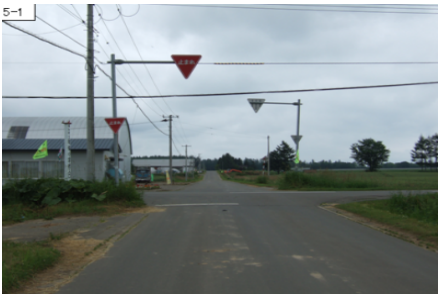
⑧ 歩道がなく、道路幅員が狭隘であり、  
大型車の通過車両も多い

- ・ 上級生との集団下校、新1年生がいる  
場合教員同行

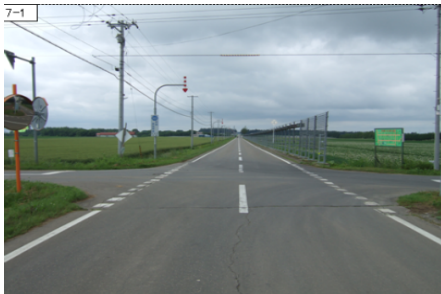
⑨ 歩道がなく、道路幅員が狭隘であり、  
大型車の通過車両も多い

- ・ 上級生との集団下校、新1年生がいる  
場合教員同行

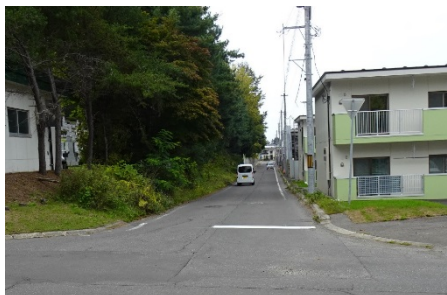
②② 道路が狭く、薄暗い

- ・ 学校を通じて、当該道路を通らないよう指導

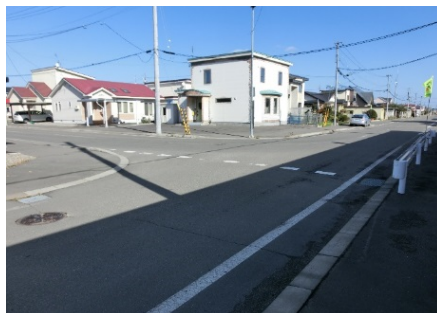
①⑨ 通過交通が多く、横断歩道もない

- ・ 学校を通じて児童に注意喚起を徹底
- ・ 通過交通量の排除

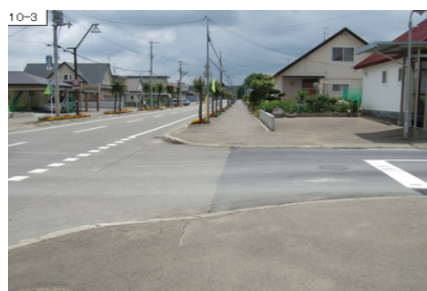
①⑥ 通過交通が多く、信号機も横断歩道も無い

- ・ 警戒標識、表示等の設置
- ・ 信号機付き横断歩道設置要望

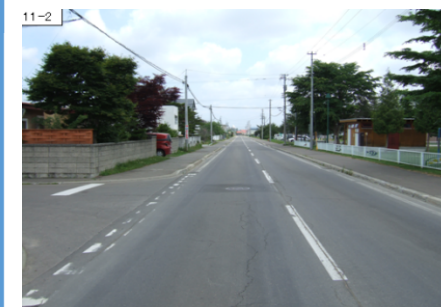
①⑦ 通過交通が多く、速度規制も無い

- ・ 学校を通じて児童に注意喚起を徹底
- ・ 電柱に注意喚起のシート貼付
- ・ 通過交通量の排除

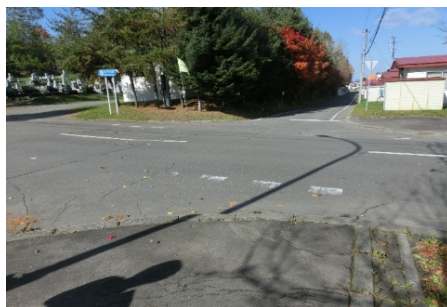
②① 学童保育所からの帰りに横断する児童が多い

- ・ 学校及び学童保育所から、通学路を通り帰宅するよう、児童に注意喚起を徹底

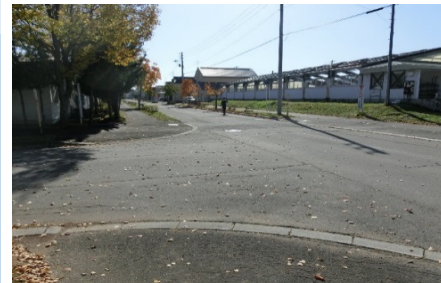
②① 通過交通が多く、横断歩道もない

- ・ 学校を通じて児童に注意喚起を徹底

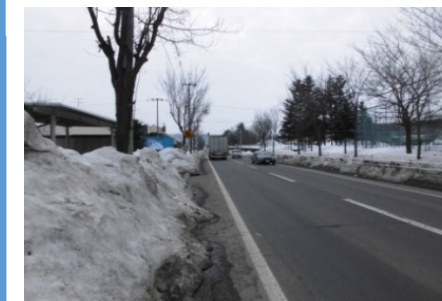
①⑧ 特に大型車の通過交通が多い

- ・ 学校を通じて児童に注意喚起を徹底
- ・ 通過交通量の排除

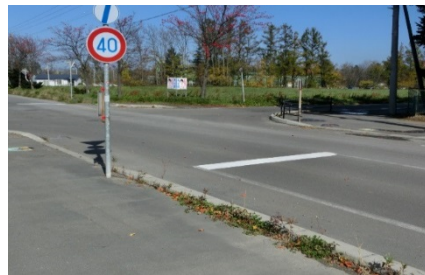
②⑤ 通過交通が多く、下校時は特に通過児童数も多い

- <対策メニュー>
- ・ 学校を通じて児童に注意喚起を徹底
  - ・ 「とまれ」のシートを電柱に貼付

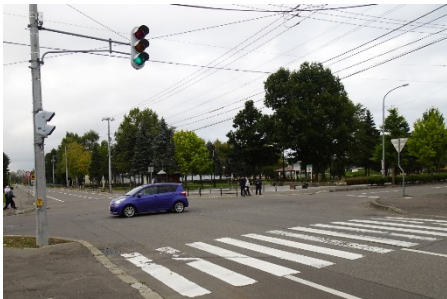
②⑥ 通過交通が多く危険、下校時は特に通過児童数も多い

- <対策メニュー>
- ・ 学校を通じて児童に注意喚起を徹底
  - ・ 歩道の足元に「とまれ」マーク印字

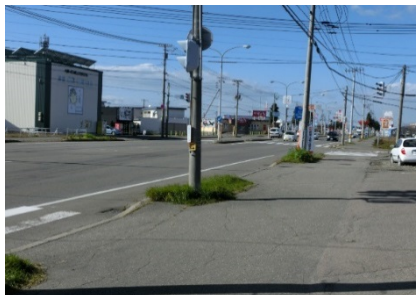
②⑦ 信号の変わり際、車の速度が速い

- <対策メニュー>
- ・ 学校を通じて児童に注意喚起を徹底

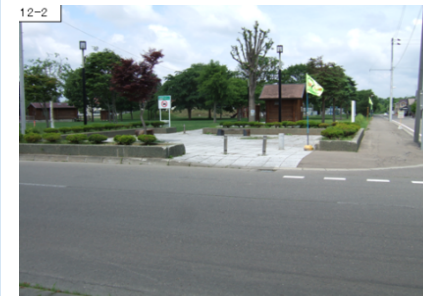
②③ 児童の横断箇所に信号機及び横断歩道が無い

- <対策メニュー>
- ・ 学校を通じて児童に注意喚起を徹底

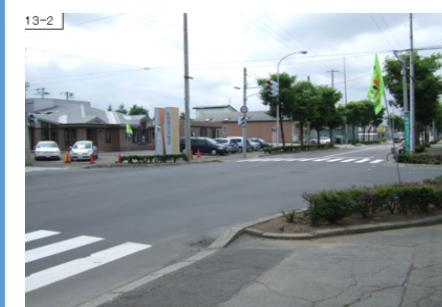
②④ 通過交通が多く、走行車両が交差点歩道部に乗り上げる可能性がある

- <対策メニュー>
- ・ 学校を通じて児童に注意喚起を徹底

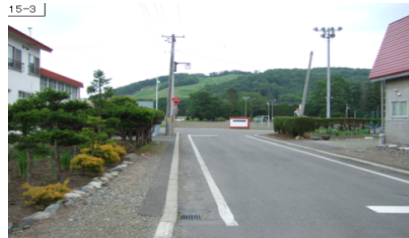
③① 児童の横断箇所に横断歩道が無い  
る  
15-3

<対策メニュー>  
・ 警戒標識、表示等の設置

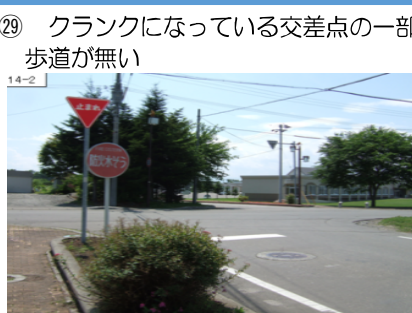
③② クランクになっている交差点の一部に歩道が無い  
14-2

<対策メニュー>  
・ 区画線（路側線）の設置
