幕別町役場庁舎耐震化検討業務報告書

幕別町役場庁舎耐震化検討業務報告書の概要

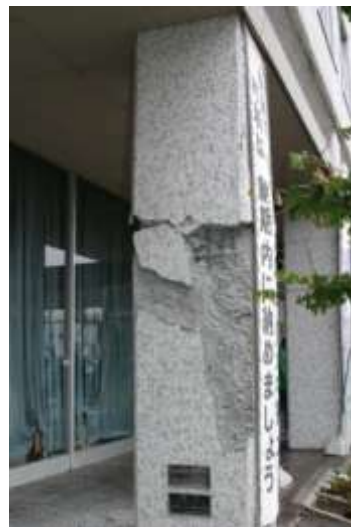
【十勝沖地震発生時の役場】

平成16年3月に実施した耐震診断の結果では、大きく耐震性が不足していることが分かり、また、平成15年9月26日に発生した十勝沖地震（震度6弱、M8.0）では、1階ピロティの柱がせん断破壊する構造被害を受け、緊急補修を実施しましたが設計時の耐力までは回復していない状況にあります。
