# 幕別町役場庁舎耐震化検討業務報告書

## 【概要】

幕 別 町

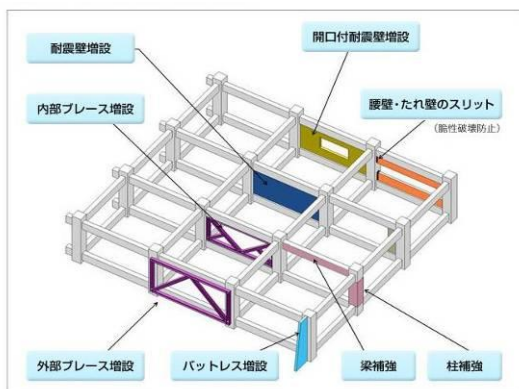
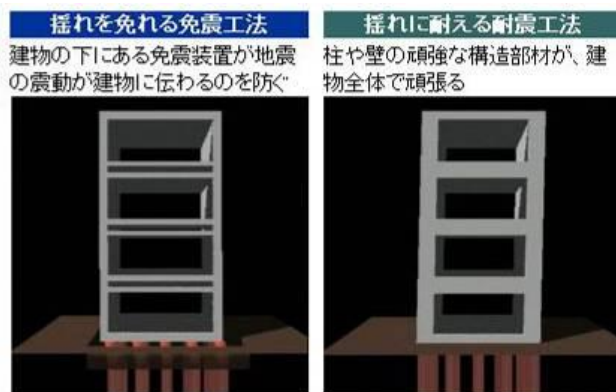
ブレース工法とバットレス工法のイメージ

- ① 耐震補強（外部ブレース工法とRC造耐震補強壁）
- ② 耐震補強（バットレス工法と鉄筋ブレース工法）
- ③ 免震工法
- ④ 現庁舎一部（4階以上）解体（耐震補強）と増築（RC造3階建て3,000㎡）

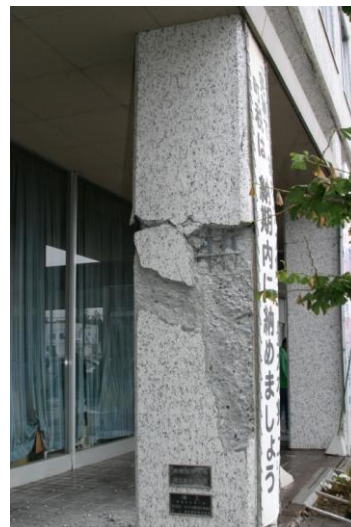
【十勝沖地震発生時の役場】

平成16年3月に実施した耐震診断の結果では、大きく耐震性が不足していることが分かり、また、平成15年9月26日に発生した十勝沖地震（震度6弱、M8.0）では、1階ピロティの柱がせん断破壊する構造被害を受け、緊急補修を実施しましたが設計時の耐力までは回復していない状況にあります。

現庁舎は、昭和47年7月の竣工以来、本年3月末で38年8カ月が経過し、これまでに幾度かの大規模地震によって構造的な被害を受けており、平成15年度（H16.3）に実施した耐震診断においても構造耐震判定指標を下回っており、大規模な地震（震度6強以上）が発生した場合の安全性が確保されていない状況にあります。

- 大規模な地震発生時に倒壊又は崩壊の危険性が高く、十分な耐震性が確保されていない。
- すでに耐用年数（50年）の8割近くを経過し、構造体が劣化している。
- 建物は全体的に老朽化しており、給排水設備、暖房設備などの機能低下は著しく、更新が必要な状況である。
- 暖房等のエネルギー効率が低く、省エネルギー対策は図られていない。
- 高齢者や障害者に対応したバリアフリーに対応できておらず、構造上、車椅子利用者用の便所の設置は根本的な解決が困難な状況にある。

役場庁舎は、阪神淡路大震災、十勝沖地震、東日本大震災のような大規模な地震が発生した場合に、救援活動や復旧活動にあたる防災拠点として十分な耐震性と安全性が求められる施設であり、以下の点から、現庁舎の耐震補強工事を施工するのではなく、新庁舎の建設が必要と考えます。

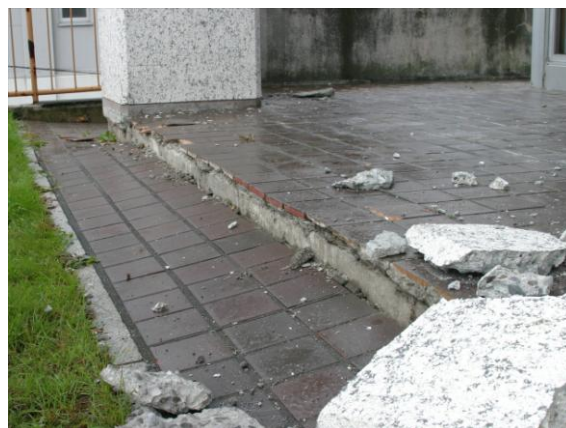
【十勝沖地震発生時の役場】

診断結果は、各階ごとの構造耐震指標 (Is 値) が0.170~0.490で、構造耐震指標 (Is 値) に対応する庁舎の耐震性の目標値「構造耐震判断指標 (Iso 値)」の0.75を下回りました。

役場本庁舎は、Is 値 (0.17) が Iso 値 (0.75) を下回っていますので、大地震発生時の安全性が確保されていないという評価となります。
