幕別町役場庁舎耐震化検討業務報告書の概要

1 検討業務（委託業務）の内容

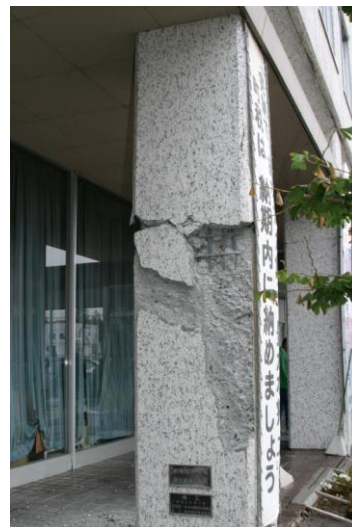
【十勝沖地震発生時の役場】

平成16年3月に実施した耐震診断の結果では、大きく耐震性が不足していることが分かり、また、平成15年9月26日に発生した十勝沖地震（震度6弱、M8.0）では、1階ピロティの柱がせん断破壊する構造被害を受け、緊急補修を実施しましたが設計時の耐力までは回復していない状況にあります。

現庁舎は、昭和47年7月の竣工以来、本年3月末で38年8カ月が経過し、これまでに幾度かの大規模地震によって構造的な被害を受けており、平成15年度（H16.3）に実施した耐震診断においても構造耐震判定指標を下回っており、大規模な地震（震度6強以上）が発生した場合の安全性が確保されていない状況にあります。
