# 幕別町役場庁舎耐震化検討業務報告書

幕別町

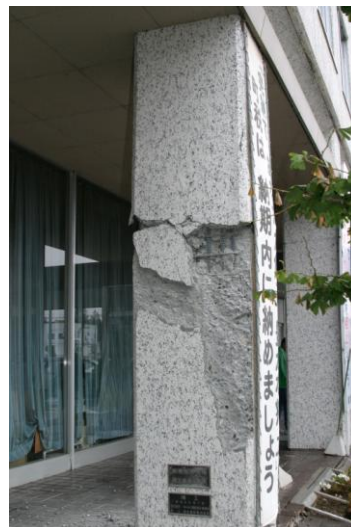
【十勝沖地震発生時の役場】

平成16年3月に実施した耐震診断の結果では、大きく耐震性が不足していることが分かり、また、平成15年9月26日に発生した十勝沖地震（震度6弱、M8.0）では、1階ピロティの柱がせん断破壊する構造被害を受け、緊急補修を実施しましたが設計時の耐力までは回復していない状況にあります。
