橋梁諸元と総合検査結果					
橋梁名	沖田橋		路線名	稲志別線	
所在地	自	幕別町字豊岡	距離標	自	km
	至			至	km
			管轄	北海道	
				幕別町

供用開始日	1978年	活荷重・等級		適用示方書	
橋長	7.34 m	総径間数	1 径間		
上部構造形式	PC橋 プレテン床版	下部構造形式	重力式橋台	基礎形式	直接基礎
交通条件	調査年			大型車混入率	
	交通量	(昼間12時間)		荷重制限	
幅員	左側		中央帯	右側	
	全幅員	7.1 m		地覆幅	歩道幅
	有効幅員	6.5 m	0.3 m	m	6.5 m
				m	m
海岸からの距離	m		緊急輸送路の指定	無	優先確保ルートへの指定
路下条件	河川・開水路・湖沼

橋梁管理番号		橋梁名				調査年度		上部工構造形式																
01643100250		沖田橋				2015		PC橋 プレテン床版																
点検日		2015/9/6		点検会社名		北王コンサルタント(株)																		
調査結果		径間番号		1		点検者		加藤 晋																
		鋼部材の損傷				コンクリート部材の損傷		その他		共通														
		腐食	亀裂	ゆるみ・脱落	破断	防食機能の劣化	ひびわれ	うき・剥離・鉄筋露出	漏水・遊離石灰	床版ひびわれ	遊間の異常	路面の凹凸	舗装の異常	支承部の機能障害	補修・補強材の損傷	定着部の異常	変色・劣化	漏水・滞水	変形・欠損	土砂詰まり	沈下・移動・傾斜	洗堀	写真番号	備考
主桁	01					a	a	a							a	a			a					
主桁	02					a	a	a							a	a			a					
主桁	03					a	a	a							a	a			a					
主桁	04					a	a	a							a	a			a					
主桁	05					a	a	a							a	a			a					
主桁	06					a	a	a							a	a			a					
主桁	07					a	a	a							a	a			a					
主桁	08					a	a	a							a	a			a					
主桁	09					a	a	a							a	a			a					
主桁	10					a	a	a							a	a			a					
主桁	11					a	a	a							a	a			a					
主桁	12					a	a	a							a	a			a					
主桁	13					a	a	a							a	a			a					
主桁	14					a	a	a							a

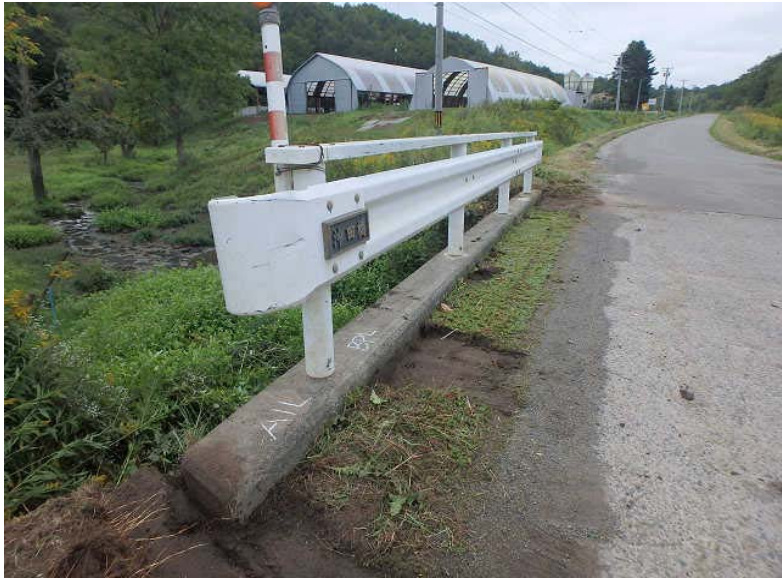
撮影ポイント	左側全景					
	写真番号	1					
	径間番号	1					
	撮影日	2015/09/06					
	部材名称	排水装置					
	部材番号	01					
	損傷発生位置	起点側端部					
	関連損傷図名		橋面工左側損傷図				
			メ モ				
			土砂堆積

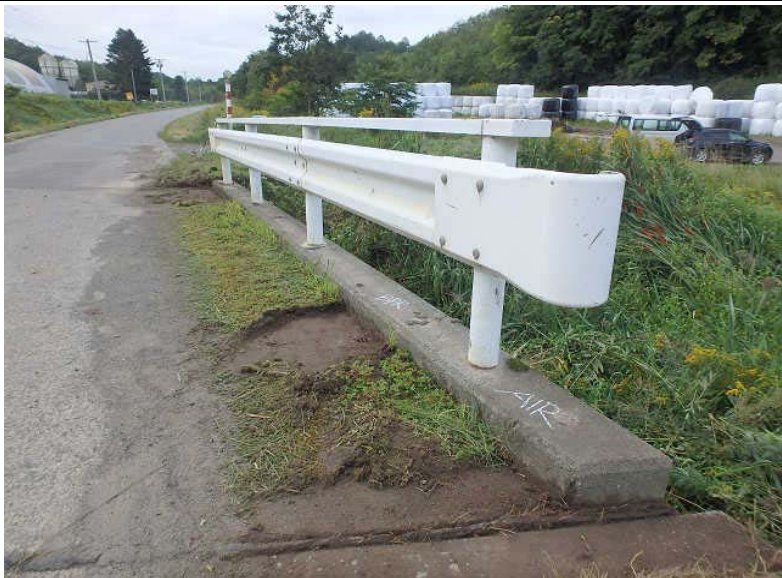
撮影ポイント	右側全景					
	写真番号	2					
	径間番号	1					
	撮影日	2015/09/06					
	部材名称	排水装置					
	部材番号	02					
	損傷発生位置	起点側端部					
	関連損傷図名		橋面工右側損傷図				
			メ モ				
			土砂詰まり

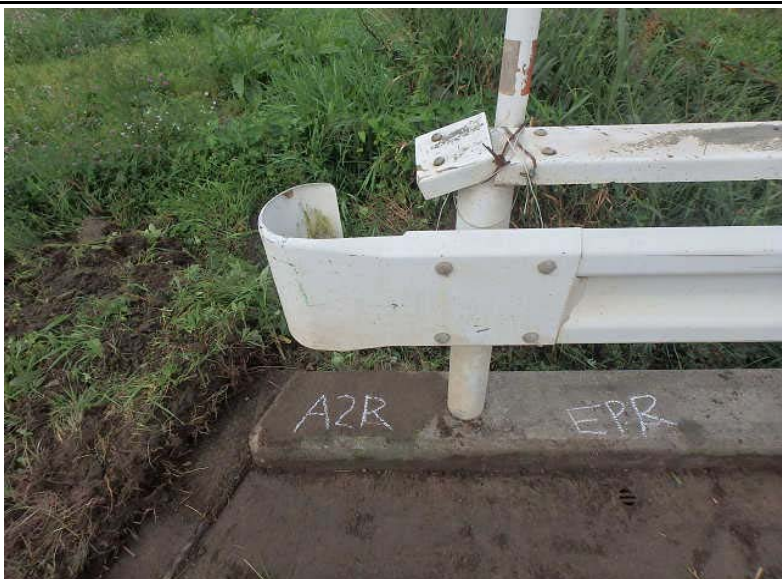
撮影ポイント	右側全景					
	写真番号	3					
	径間番号	1					
	撮影日	2015/09/06					
	部材名称	高欄・防護柵					
	部材番号	02					
	損傷発生位置	終点側端部					
	関連損傷図名		橋面工右側損傷図				
			メ モ				
			変形-b

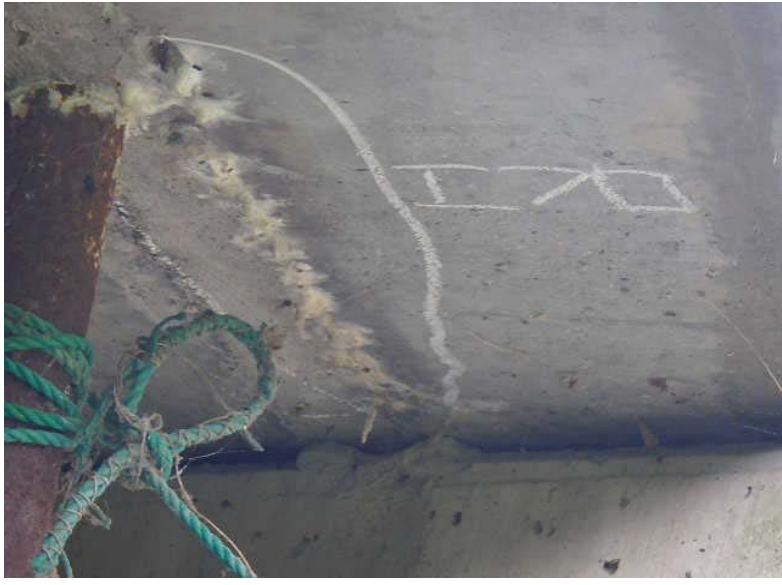
撮影ポイント	起点へ向けて			
	写真番号	4			
	径間番号	1			
	撮影日	2015/09/06			
	部材名称	床版			
	部材番号	01			
	損傷発生位置	起点側端部			
	関連損傷図名				
	上部工損傷図【起点へ向けて】				
	メ モ				
遊離石灰-b

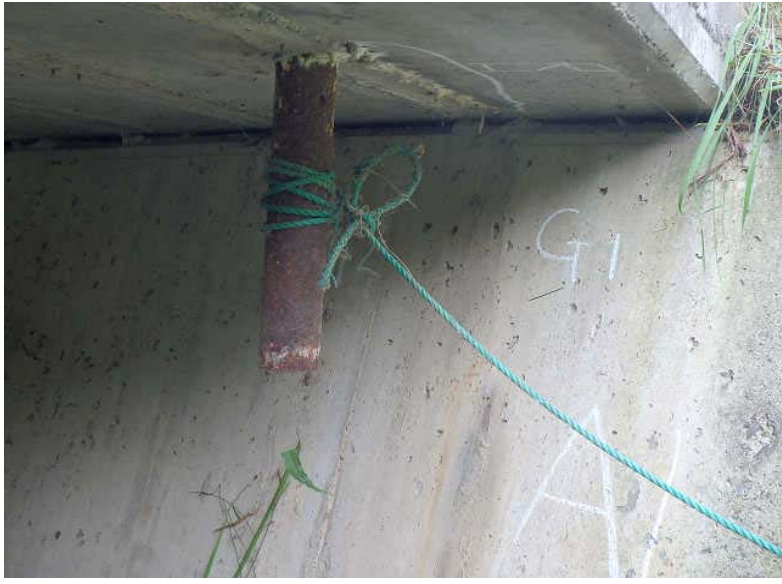
撮影ポイント	起点へ向けて			
	写真番号	5			
	径間番号	1			
	撮影日	2015/09/06			
	部材名称	排水装置			
	部材番号				
	損傷発生位置	起点側端部			
	関連損傷図名				
	上部工損傷図【起点へ向けて】				
	メ モ				
腐食-b

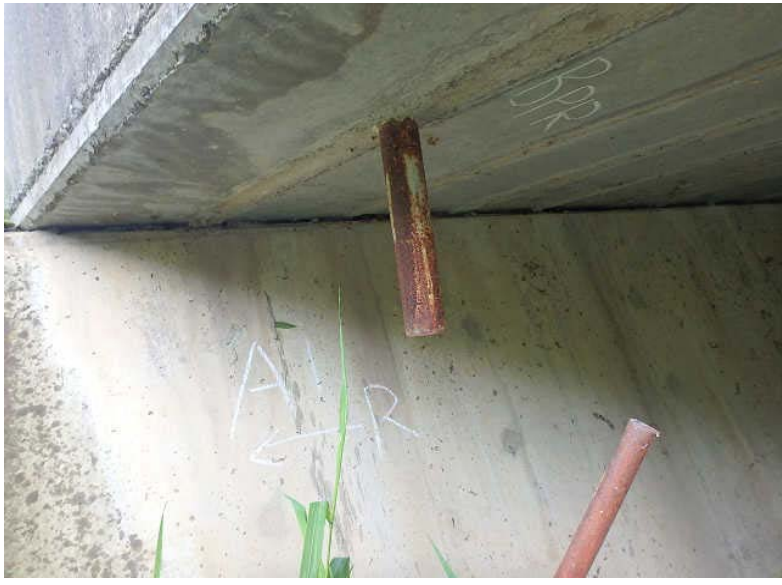
撮影ポイント	起点へ向けて			
	写真番号	6			
	径間番号	1			
	撮影日	2015/09/06			
	部材名称	排水装置			
	部材番号				
	損傷発生位置	起点側端部			
	関連損傷図名				
	上部工損傷図【起点へ向けて】				
	メ モ				
腐食-b
