橋梁諸元と総合検査結果								
橋梁名	古里橋		路線名	中当基線		管轄	北海道	
所在地	自	幕別町忠類古里	距離標	自	km		幕別町	
	至			至	km

損傷写真台帳

橋梁管理番号		橋梁名											調査年度		上部工構造形式								
01643101310		古里橋											2016		鋼(鉄)リベット橋 I桁(非合成)								
点検日		2017/1/18				点検会社名							北王コンサルタント株式会社										
調査結果		径間番号		1		点検者							加藤 晋										
		鋼 部 材 の 損 傷					コンクリート部材の損傷				その他				共 通								備考
		①腐食	②亀裂	③ゆるみ・脱落	④破断	⑤防食機能の劣化	⑥ひびわれ	⑦うき・剥離・鉄筋露出	⑧漏水・遊離石灰	⑨床版ひびわれ	⑩遊間の異常	⑪路面の凹凸	⑫舗装の異常	⑬支承部の機能障害	⑭補修・補強材の損傷	⑮定着部の異常	⑯変色・劣化	⑰漏水・滞水	⑱変形・欠損	⑲土砂詰まり	⑳沈下・移動・傾斜	㉑洗堀	
主桁	01	a	a	a	a	b									a				a				
主桁	02	a	a	a	a	b									a				a				
主桁	03	a	a	a	a	b									a				a				
主桁	04	a	a	a	a	b									a				a				
横桁	01	―	―	―	―	―									―				―				
横桁	02	a	a	a	a	a									a				a				
横桁	03	―	―	―	―	―									―				―				
対傾構	01	a	a	a	a	b									a				a				
対傾構	02	a	a	a	a	b									a				a				
対傾構	03	a	a	a	a	a									a				a				
横構	01	a	a	a	a	a									a				a				
横構	02	a	a	a	a	b									a				a				
横構	03	a	a	a	a	a									a				a				
床版	01							a	b	a					a	a	a	a	a				
床版	02							a	a	d					a	a	a	a	a

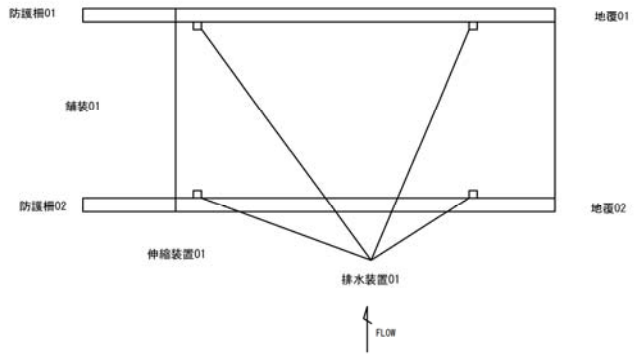
写真番号	1
径間番号	1

橋 面 工
（ 1 径 間 ）

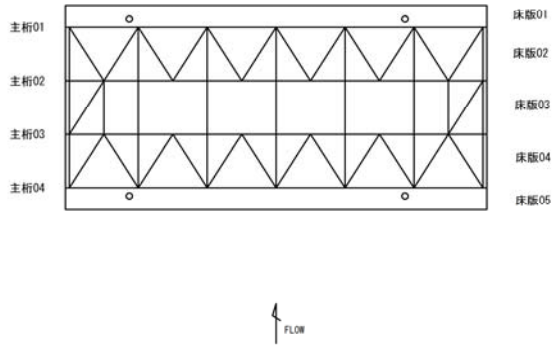
写真番号	2
径間番号	1

上 部 工 (1)
（ 1 径 間 ）

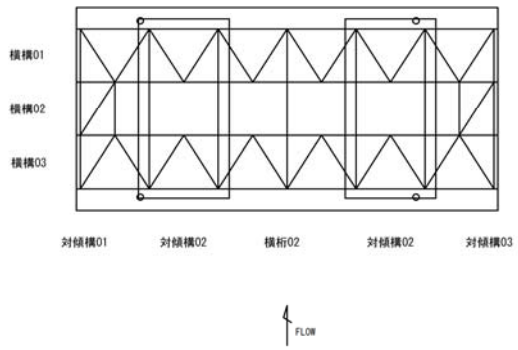
写真番号	3
径間番号	1

上 部 工 (2)
（ 1 径 間 ）

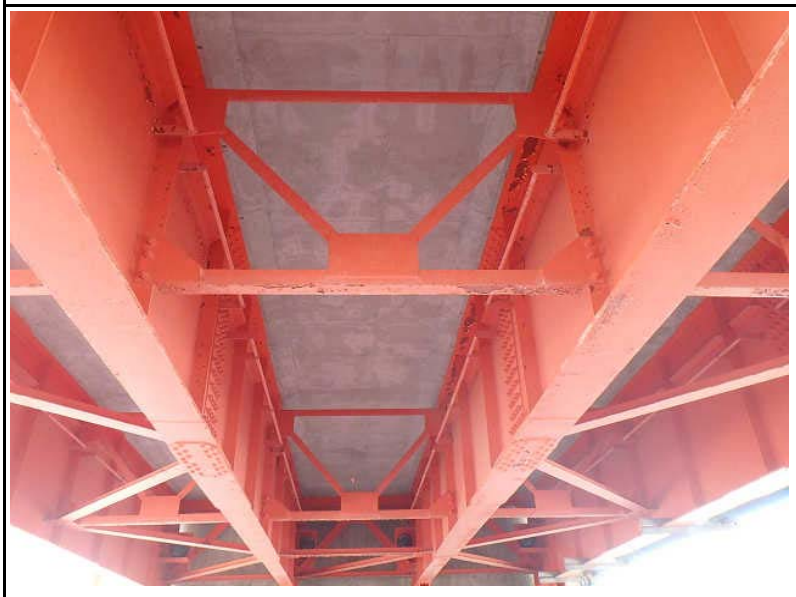
撮影ポイント	起点へ向けて
写真番号	20
径間番号	1
撮影日	2017/01/23
部材名称	対傾構
部材番号	01
損傷発生位置	
関連損傷図名	
1径間上部工-起点へ向けて	
メ モ	
防食機能の劣化 b

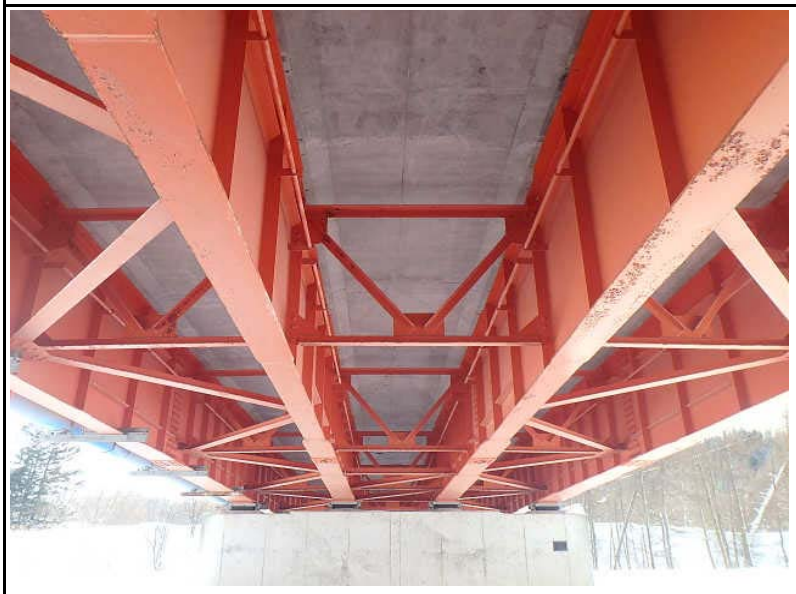
撮影ポイント	終点へ向けて
写真番号	40
径間番号	1
撮影日	2017/02/09
部材名称	主桁
部材番号	04
損傷発生位置	
関連損傷図名	
1径間上部工-終点へ向けて	
メ モ	
防食機能の劣化　b

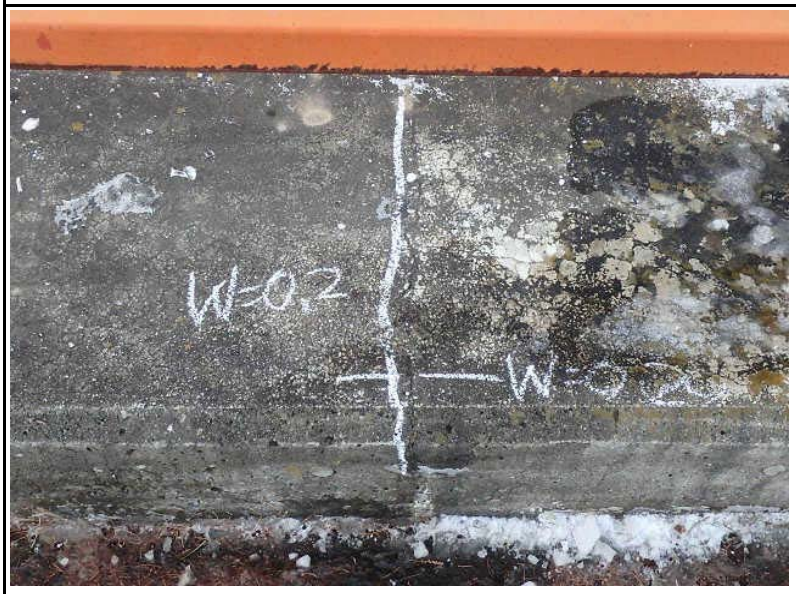
撮影ポイント	右側全景
写真番号	79
径間番号	2
撮影日	2016/12/16
部材名称	高欄・防護柵
部材番号	02
損傷発生位置	
関連損傷図名	
2径間橋面工-右側全景	
メ モ	
腐食　b 防食機能の劣化　b

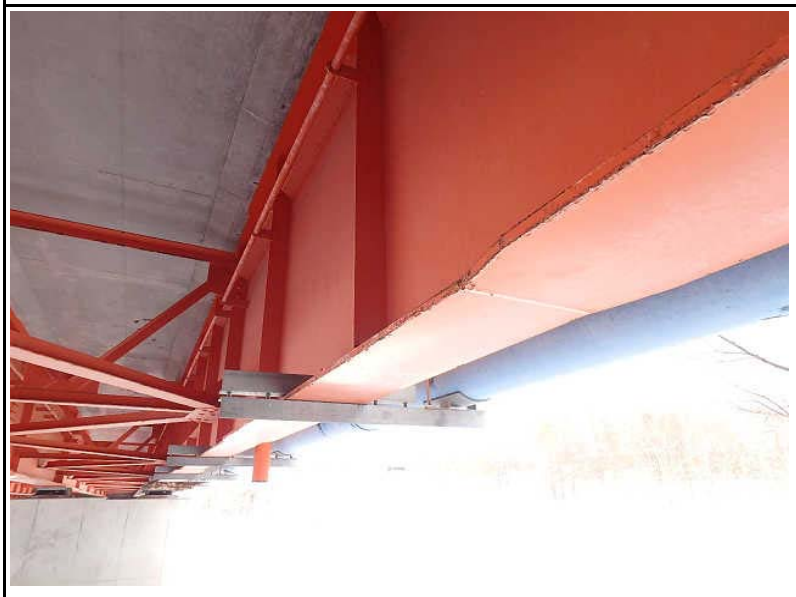
撮影ポイント	起点へ向けて
写真番号	87
径間番号	2
撮影日	2017/01/23
部材名称	主桁
部材番号	01
損傷発生位置	
関連損傷図名	
2径間上部工-起点へ向けて	
メ モ	
防食機能の劣化　b

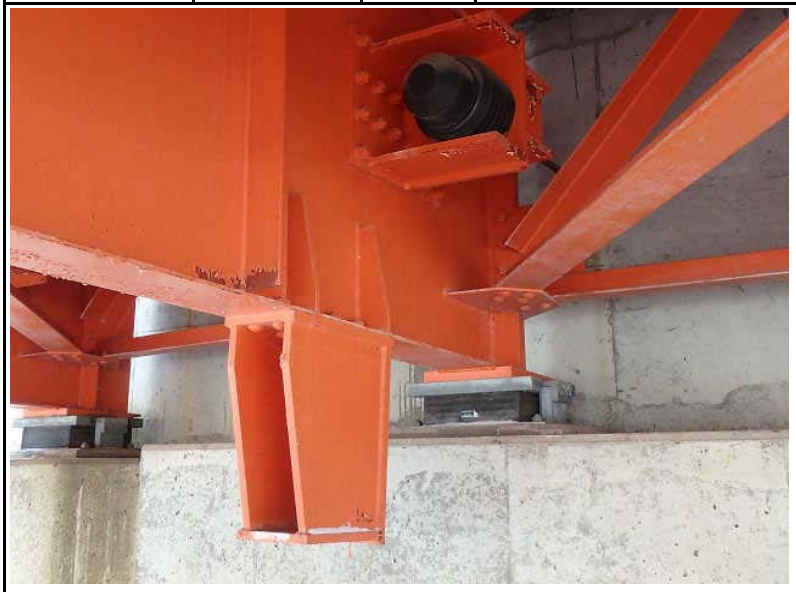
撮影ポイント	終点へ向けて
写真番号	123
径間番号	2
撮影日	2017/01/23
部材名称	
部材番号	
損傷発生位置	
関連損傷図名	
2径間上部工-終点へ向けて	
メ モ	
落橋防止装置 防食機能の劣化
