幕別町役場庁舎耐震化検討業務報告書

幕別町役場庁舎耐震化検討業務報告書の概要

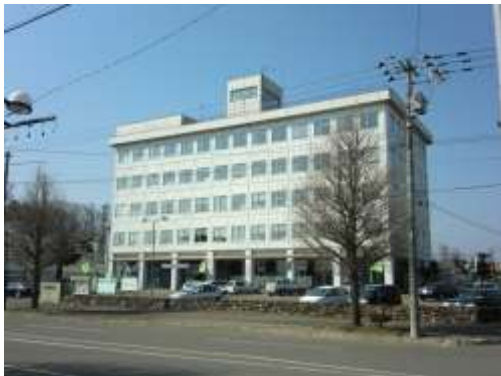
➤現庁舎の概要➤

建築名称	幕別町役場庁舎
所在地	北海道中川郡幕別町本町1 30番地
規模	
塔屋3階	34.01㎡
塔屋2階	39.10㎡
塔屋1階	38.41㎡
5階	711.11㎡
4階	711.11㎡
3階	711.11㎡
2階	711.11㎡
1階	561.64㎡
地下1階	302.05㎡
延面積	3,819.65㎡
構造	鉄筋コンクリート造（ラーメン構造）
基礎形式	独立基礎（杭基礎）
コンクリート設計基準強度	F _c =210kgf/cm ²
その他	杭長 6.0m 杭耐力30.0～35.0 t/㎡
工期	昭和46年3月～昭和47年7月
庁舎建設工事費（当時）	226,600千円（舗装工事3,055千円除く）
