橋梁諸元と総合検査結果					
橋梁名	沖田橋		路線名	稲志別線	
所在地	自	幕別町字豊岡	距離標	自	km
	至			至	km
			管轄	北海道	
				幕別町

供用開始日	1978年	活荷重・等級		適用示方書	
橋長	7.34 m	総径間数	1 径間		
上部構造形式	PC橋 プレテン床版	下部構造形式	重力式橋台	基礎形式	直接基礎
交通条件	調査年			大型車混入率	
	交通量	(昼間12時間)		荷重制限	
幅員	左側		中央帯	右側	
	全幅員	7.1 m		地覆幅	歩道幅
	有効幅員	6.5 m	0.3 m	m	6.5 m
				m	m
海岸からの距離	m		緊急輸送路の指定	無	優先確保ルートへの指定
路下条件	河川・開水路・湖沼

橋梁管理番号		橋梁名				調査年度		上部工構造形式																
01643100250		沖田橋				2015		PC橋 プレテン床版																
点検日		2015/9/6		点検会社名		北王コンサルタント(株)																		
調査結果		径間番号		1		点検者		加藤 晋																
		鋼部材の損傷				コンクリート部材の損傷		その他		共通														
		腐食	亀裂	ゆるみ・脱落	破断	防食機能の劣化	ひびわれ	うき・剥離・鉄筋露出	漏水・遊離石灰	床版ひびわれ	遊間の異常	路面の凹凸	舗装の異常	支承部の機能障害	補修・補強材の損傷	定着部の異常	変色・劣化	漏水・滞水	変形・欠損	土砂詰まり	沈下・移動・傾斜	洗堀	写真番号	備考
主桁	01					a	a	a							a	a			a					
主桁	02					a	a	a							a	a			a					
主桁	03					a	a	a							a	a			a					
主桁	04					a	a	a							a	a			a					
主桁	05					a	a	a							a	a			a					
主桁	06					a	a	a							a	a			a					
主桁	07					a	a	a							a	a			a					
主桁	08					a	a	a							a	a			a					
主桁	09					a	a	a							a	a			a					
主桁	10					a	a	a							a	a			a					
主桁	11					a	a	a							a	a			a					
主桁	12					a	a	a							a	a			a					
主桁	13					a	a	a							a	a			a					
主桁	14					a	a	a							a

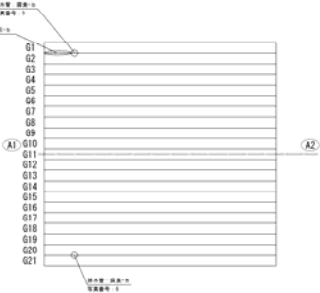
<div style="text-align: right;">沖田橋</div>						撮影ポイント	起点へ向けて
						写真番号	3
						径間番号	1
						損傷図名	
						上部工損傷図【起点へ向けて】	
メモ
