これからの役場庁舎のあり方

町では昨年度、役場庁舎あり方検討委員会を設置し、耐震化のあり方について検討するため、基礎資料の作成を委託しました。今回は、報告された資料をもとに、同委員会での検討を経て、とりまとめた基本的な考え方をお知らせします。

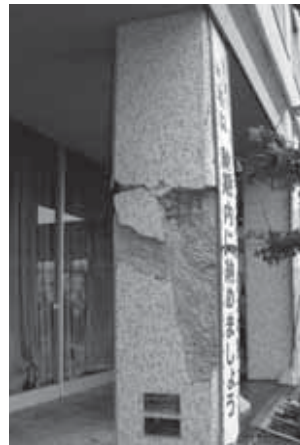
現庁舎は、昭和47年7月の完成以来、今年6月末で38年11カ月が経過しています。平成15年に発生した十勝沖地震（幕別は震度6弱）において、1階の柱が断面に沿って破壊する構造被害が発生し、緊急補修を実施していますが、設計時の耐力までは回復していない状況です。

地震を受けて、平成15年度に実施した庁舎耐震診断では、建物の耐震性を示す指標「※Is値」が、最も低い箇所で0・17であり、もともと耐震性が不足している上、1～2階の耐震壁がほぼ全てにせん断ひび割れが生じていました。

▲庁舎1階の柱がせん断破壊

これにより、耐震性はさらに不足し、大地震発生時の安全性が確保されておらず、十分な安全性や耐震性を確保するためには、大掛かりな耐震改修工事が必要であるという診断結果でした。

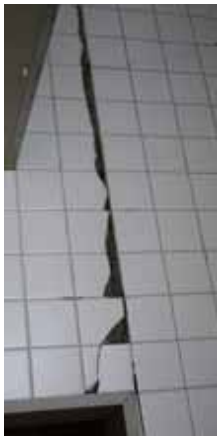
▲庁舎5階のひび割れ
